# **Diagnosi Sanitària i Avaluació de l'Estat Actual de l'Arbrat del Parc de la Torre (Llagostera, Gironès)**

**Document d'Assessorament Fitosanitari DAF-2026/06**

**10 de febrer del 2026**

**Ajuntament de Llagostera**

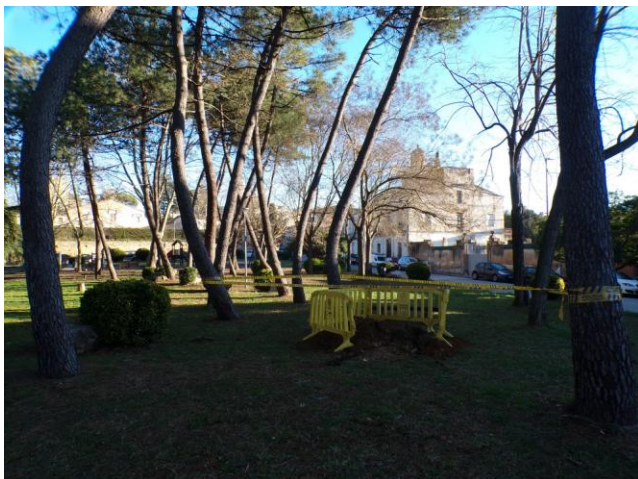
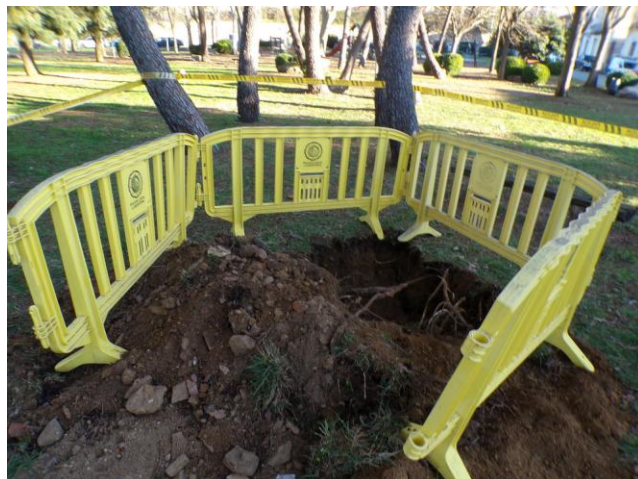
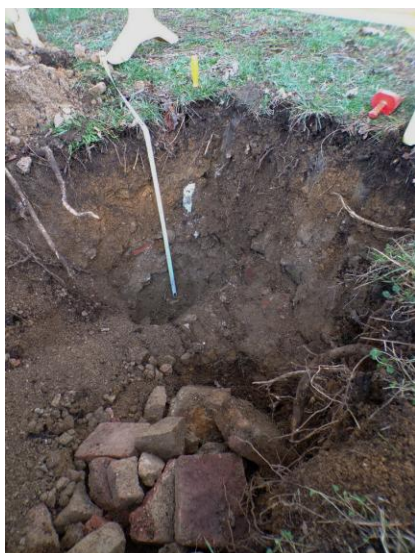
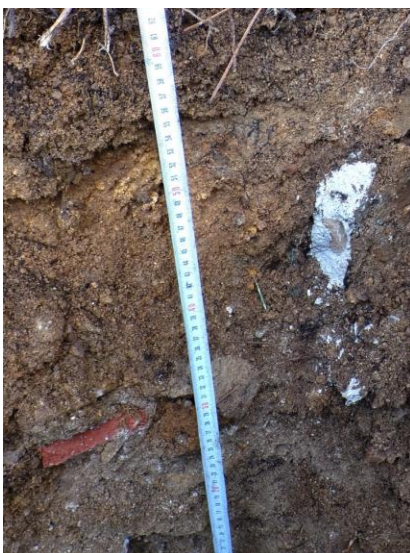
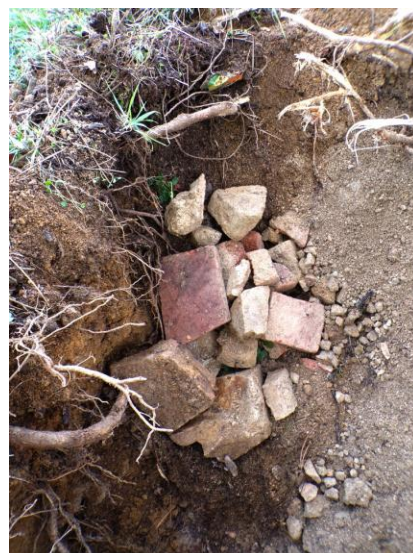
Els primers 25-30 cm del perfil eren de sauló-gresa amb component d'argiles molt evident. Per sota d'aquesta capa i fins els fons de la calicata (en els 30-75 cm), hi ha una capa de sauló-gresa on són molt evidents els restes de runes (pedres, rajoles, maons i altres restes d'obres).

Per sota dels 75 cm i fent servir una barra de 100 cm com a mesurador de la compactació del sòl, destaca la important presència de sòl molt drenant i airejat; la barra no ofereix cap mena de resistència mecànica a la penetració i s'introdueix amb molta facilitat dels 75 als 135 cm de fondària.

L'anàlisi del substrat del Parc de la Torre indica que es tracta d'un sòl antròpic o de rebliment, constituït per una matriu de terres aportades i sauló granític amb presència d'inclusions d'elements de construcció (runes). Aquest sòl presenta una manca d'estructura edàfica definida, fet que limita severament el desenvolupament del sistema radicular primari i n'impedeix la seva funció biomecànica d'ancoratge i estabilitat estructural.

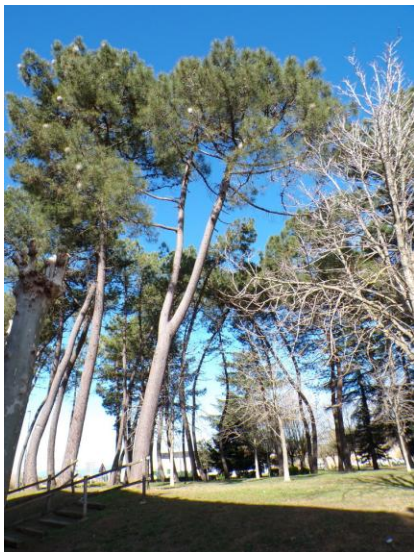
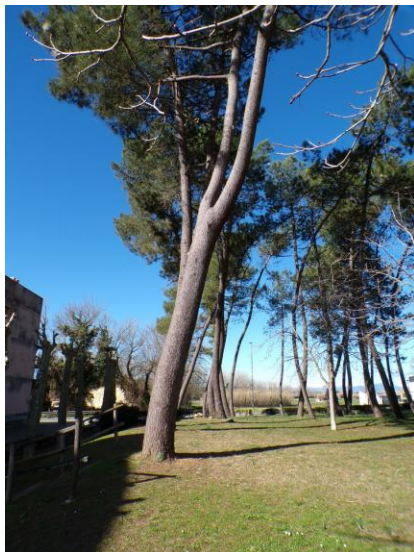
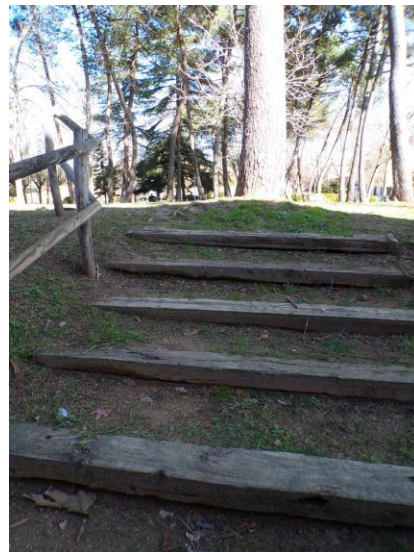
Pel que fa a la seva ubicació en l'arbre, a nivell del sistema radicular s'han observat 12 alteracions estructurals (4 de nivell "greu" i 8 "significatives"), associat a fenòmens relacionats amb arrels principals exposades, aixecament sospitós del pa radicular i/o talussos propers, amb afectacions a arrels principals i absorbents. Destaca l'estat "greu" dels arbres A-01, A-02, A-03 i A-06.

Les altres 3 alteracions estructurals es troben a nivell del brancam principal de capçada (1 de nivell "molt greu" i 2 "significatives") i estan associades a fenòmens de podridura de fusta per acció de fongs i a cavitats internes (arbre A-12) i a fenòmens de codominància de brancam principal (arbres A-01 i A-13).

- actuacions: 13 arbres (12 Pinus i 1 Acer) es poden eliminar; no hi ha actuacions possibles per corregir els problemes que presenten; els altres 3 arbres (2 Magnolia i 1 Melia) es poden trasplantar

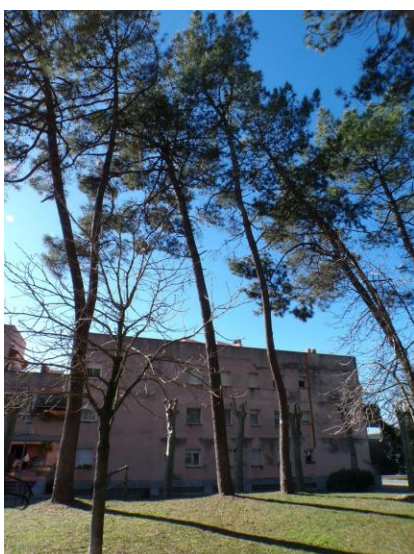
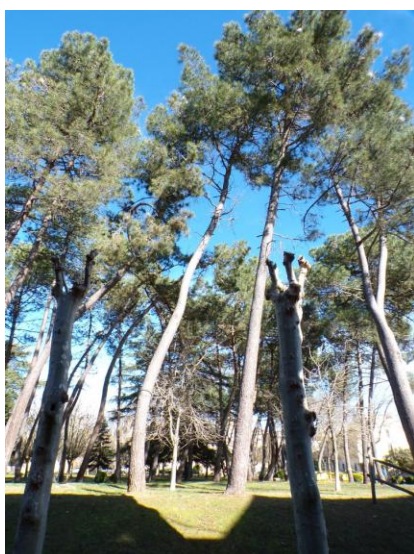
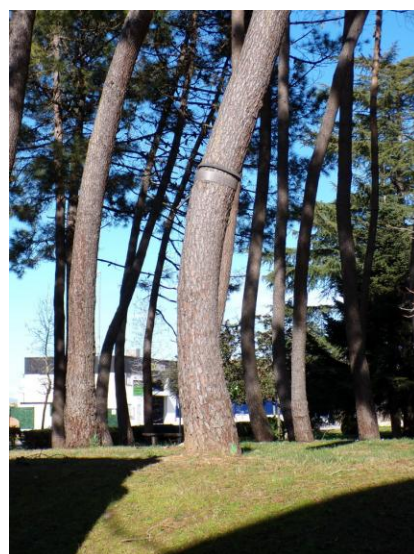
A-03

- el risc de fractura/caiguda de l'arbre és de nivell "molt alt" en 5 arbres, "alt" en 6 arbres i "mig" en 3 arbres; destaquen els arbres A-03, A-04, A-05, A-06 i A-12
- davant tots aquests paràmetres i factors estudiats, la diana que té l'arbre és de nivell "molt alt" en 6 arbres, "alt" en 7 arbres i "mig" en 1 arbre; destaquen els arbres A-01, A-02, A-03, A-05, A-06 i A-12

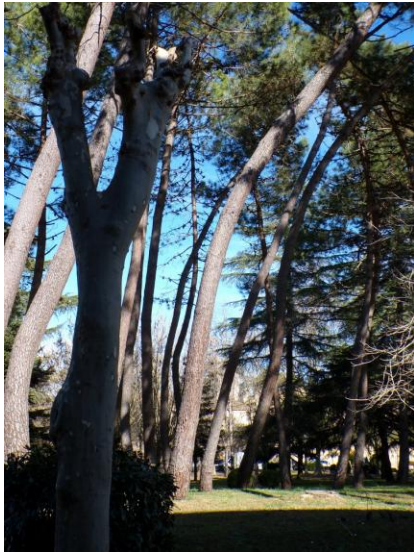
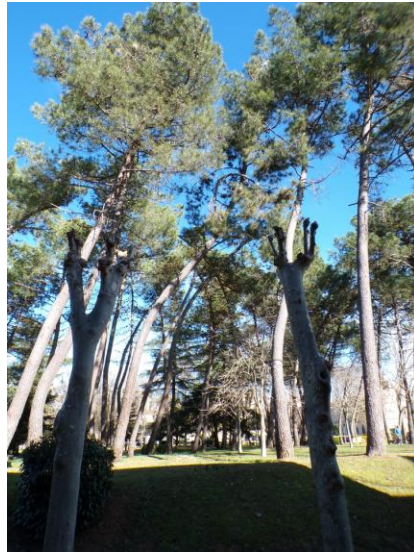
A-04

A nivell de tronc s'han localitzat 13 alteracions estructurals (1 de nivell "molt greu", 6 de "greus" i 6 de "significatives") i es deuen principalment a problemes derivats de la inclinació de l'arbre, a fenòmens de torsió en el tronc, a capçades descompensades i desequilibrades (associat a la relació entre diàmetre i longitud del tronc amb la mida i forma de la capçada) i a fenòmens de podridura de fusta per acció de fongs i cavitats internes associades. Destaquen els danys "molt greus" que presenta l'arbre A-12 i els danys "greus" dels arbres A-04, A-06, A-07, A-09, A-15 i A-16.

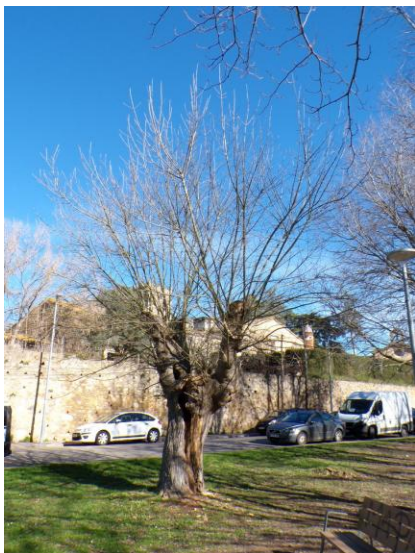
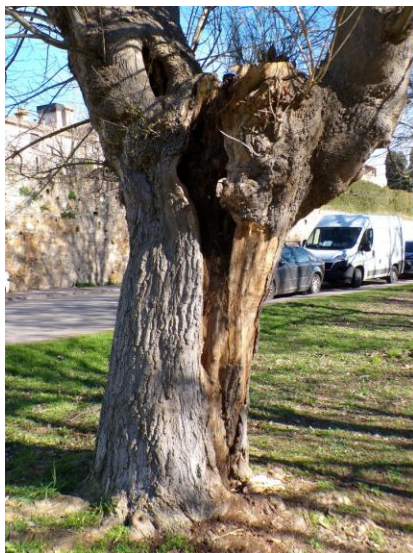
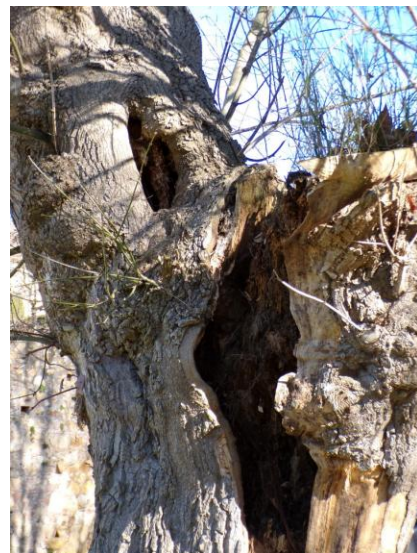
A-12

A nivell de coll s'ha observat 1 alteració estructural (de nivell "greu") i associat a fenòmens de podridura de fusta per acció de fongs i a cavitats internes. Són danys que presenta l'arbre A-12.

A nivell de la creu del tronc s'ha observat 1 alteració estructural (de nivell "molt greus") i associat a fenòmens de podridura de fusta per acció de fongs i a cavitats internes. Són danys que presenta l'arbre A-12.

Pel que fa a les frondoses, cal destacar els atacs "molt greus" de fongs xilòfags, causants de podridura de fusta i a la llarga de cavitats internes, en l'arbre A-12. També s'han trobat atacs ("significatius") de fongs de podridura en una branca trencada de l'arbre A-13.
