# **Diagnosi Sanitària i Avaluació de l'Estat Actual de l'Arbrat del Parc de la Torre (Llagostera, Gironès)**

**Document d'Assessorament Fitosanitari DAF-2026/06**

**10 de febrer del 2026**

**Ajuntament de Llagostera**

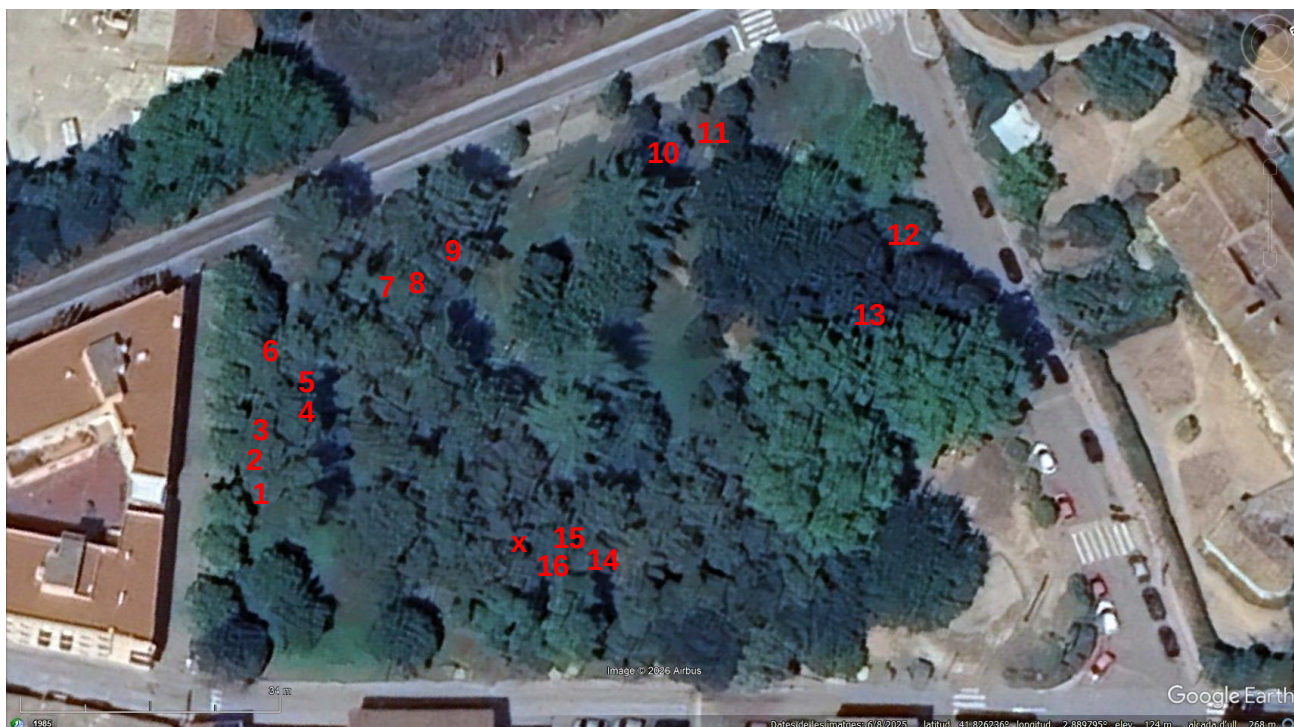
ubicació dels 16 arbres afectats per la construcció de la pista d'atletisme i la calicata del sòl (x)

D'aquests 16 arbres, hi ha 12 *Pinus pinaster*, 2 *Magnolia grandiflora*, 1 *Melia azedarach* i 1 *Acer negundo*.

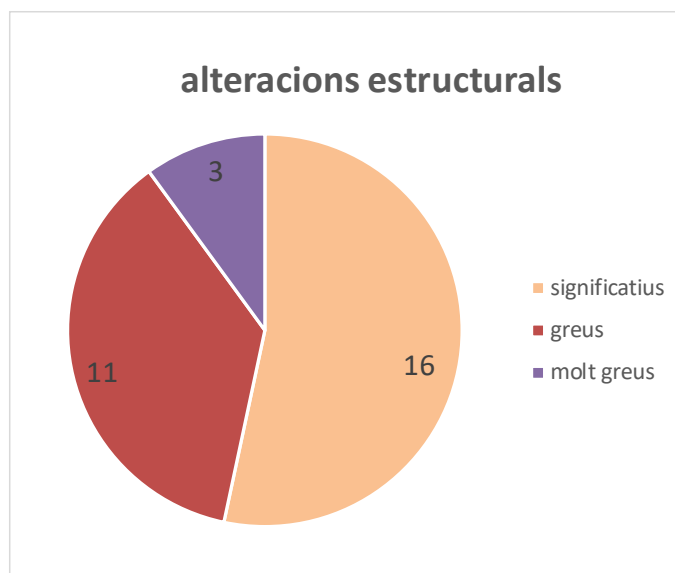
Pel que fa a la seva ubicació en l'arbre, a nivell del sistema radicular s'han observat 12 alteracions estructurals (4 de nivell "greu" i 8 "significatives"), associat a fenòmens relacionats amb arrels principals exposades, aixecament sospitós del pa radicular i/o talussos propers, amb afectacions a arrels principals i absorbents. Destaca l'estat "greu" dels arbres A-01, A-02, A-03 i A-06.

A nivell de coll s'ha observat 1 alteració estructural (de nivell "greu") i associat a fenòmens de podridura de fusta per acció de fongs i a cavitats internes. Són danys que presenta l'arbre A-12.

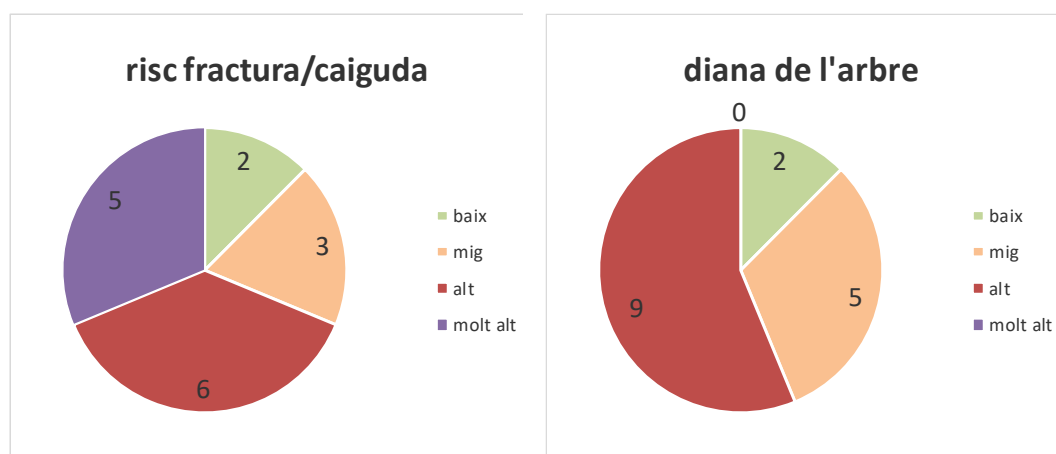
- el risc de fractura/caiguda de l'arbre és de nivell "molt alt" en 5 arbres, "alt" en 6 arbres i "mig" en 3 arbres; destaquen els arbres A-03, A-04, A-05, A-06 i A-12
- davant tots aquests paràmetres i factors estudiats, la diana que té l'arbre és de nivell "molt alt" en 6 arbres, "alt" en 7 arbres i "mig" en 1 arbre; destaquen els arbres A-01, A-02, A-03, A-05, A-06 i A-12
